# กรณีศึกษาอุบัติเหตุเพลิงไหม้โรงงานผลิตแป้งมันสำปะหลังที่มีการใช้หม้อต้มน้ำมัน

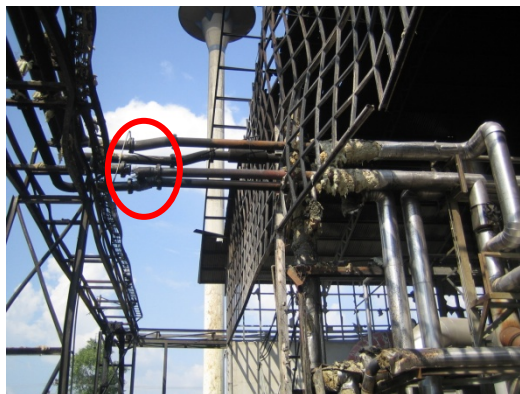
ผลการตรวจสอบพบว่า ระบบท่อน้ำมันร้อน ขัดต่อการขยายตัว (Expansion Joint) ขนาดเส้นผ่านศูนย์กลาง 6 นิ้ว ซึ่งติดตั้งอยู่ระหว่างปั๊มหมุนเวียนน้ำมันร้อนกับรังผึ้งแลกเปลี่ยนความร้อน แฉกทำให้น้ำมันร้อนภายในท่อที่มีอุณหภูมิสูงรั่วไหลออกมาสัมผัสกับวัสดุที่ติดไฟได้บริเวณใกล้เคียงทำให้ไฟลุกลามอย่างรวดเร็ว

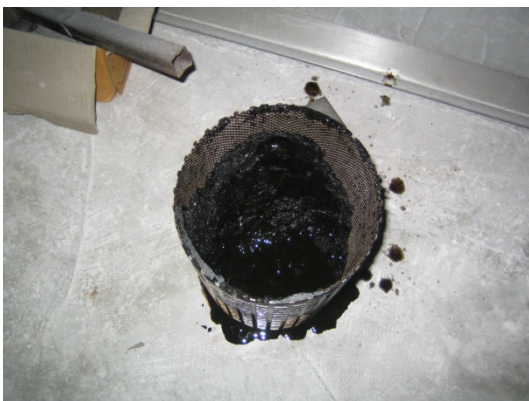
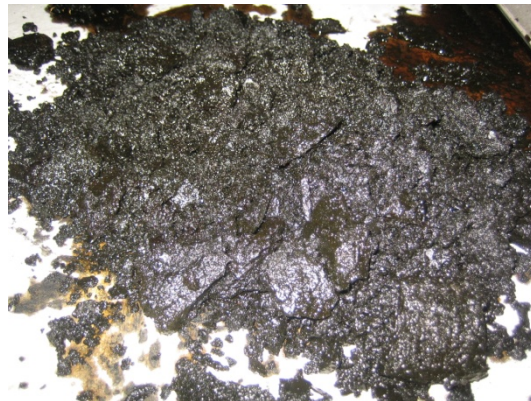
- 2.1. ระบบท่อน้ำมันร้อนและ โครงเหล็กรองรับระบบท่อน้ำมันร้อนต้นทางเข้าและออกหม้อต้มน้ำมัน (Hot Oil) และขัดต่อการขยายตัว (Expansion Joint) แฉกได้รับความเสียหายที่ฉนวนหุ้มท่อถูกไฟไหม้ยาวประมาณ 40 เมตร

จากการตรวจสอบสถานที่และอุปกรณ์ รวมทั้งจากการสอบถามพนักงานที่เกี่ยวข้องในเหตุการณ์แล้วพอ สันนิษฐานได้ว่าสาเหตุการเกิดอุบัติเหตุครั้งนี้จะเกิดจากการอุดตันของอุปกรณ์ กรองน้ำมัน (Strainer) ที่ระบบท่อส่งน้ำมันร้อนจากหม้อต้มน้ำมัน (Hot Oil) ไปที่รังผึ้งแลกเปลี่ยนความร้อน เป็นเหตุให้ปริมาณการไหลของน้ำมันในระบบท่อลดลงส่งผลให้น้ำมันตกค้างภายในหม้อต้มน้ำมัน (Hot Oil) ทำให้น้ำมันรับความร้อนนานกว่าเดิมทำให้อุณหภูมิน้ำมันสูงขึ้นเกินกว่าปกติและน้ำมันบางส่วน เปลี่ยนสถานะจากของเหลว กลายเป็นไอส่งผลให้ความดันภายในระบบท่อน้ำมันสูงกว่าปกติเป็นช่วงๆ เมื่อน้ำมันร้อนมีการไหลเวียนในระบบทำให้เกิดการกระแทกของ ของเหลวผสมไอกภายในท่อ (Liquid Hammer) การกระแทกดังกล่าวทำให้ข้อต่อรับการขยายตัว (Expansion Joint) ซึ่งเป็นอุปกรณ์ที่ทนความดันได้น้อยที่สุดเกิดการระเบิดแตก ทำให้น้ำมันร้อนภายในท่อที่มีอุณหภูมิสูงถึงจุดที่สามารถลุกติดไฟได้เอง (Autoignition Temperature) เมื่อรั่วไหลออกมาสัมผัสกับอากาศจึงทำให้เกิดการลุกไหม้ได้ทันที

1. น้ำมันที่ใช้เป็นสื่อถ่ายเทความร้อนในระบบควรได้รับการตรวจสอบคุณภาพเป็นประจำ ทุกๆ 6 เดือน
2. ตรวจสอบเครื่องกรองน้ำมันถ่ายเทความร้อนอย่างสม่ำเสมอ

3. ควรมีอุปกรณ์ระบบสัญญาณเตือนภัยป้องกันอันตราย ในสภาวะการทำงาน  
ที่ผิดปกติ ทั้งในส่วนที่ควบคุมอุณหภูมิและควบคุมความดัน
4. มีผู้ควบคุมที่มีความรู้ ผ่านการอบรมและขึ้นทะเบียนกับ กรอ. อยู่ควบคุมการทำงาน  
ของหม้อต้มน้ำมัน (Hot Oil) ตลอดเวลาที่เดินเครื่อง
5. ควรติดตั้งเครื่องกำเนิดไฟฟ้าที่ใช้เครื่องยนต์เป็นต้นกำลังโดยให้สามารถสตาร์ทติด  
ได้เองเมื่อไฟฟ้าดับ หรือ Restart ระบบการทำงานของปั๊มหมุนเวียนน้ำมันได้
6. ผู้ประกอบกิจการ โรงงานต้องจัดหาวิศวกรที่มีคุณสมบัติถูกต้องตามประกาศ  
กระทรวงอุตสาหกรรม ดำเนินการตรวจสอบอุปกรณ์ความปลอดภัยในการใช้งาน
